PROJETO E EXECUÇÃO DE REABILITAÇÃO DE ASNAS DE MADEIRA NUM PAVILHÃO POLIVALENTE

DESIGN AND EXECUTION OF THE REHABILITATION WORK OF THE TIMBER TRUSSES OF A MULTIUSE PAVILLION

Negrão, João ⁽¹⁾ *

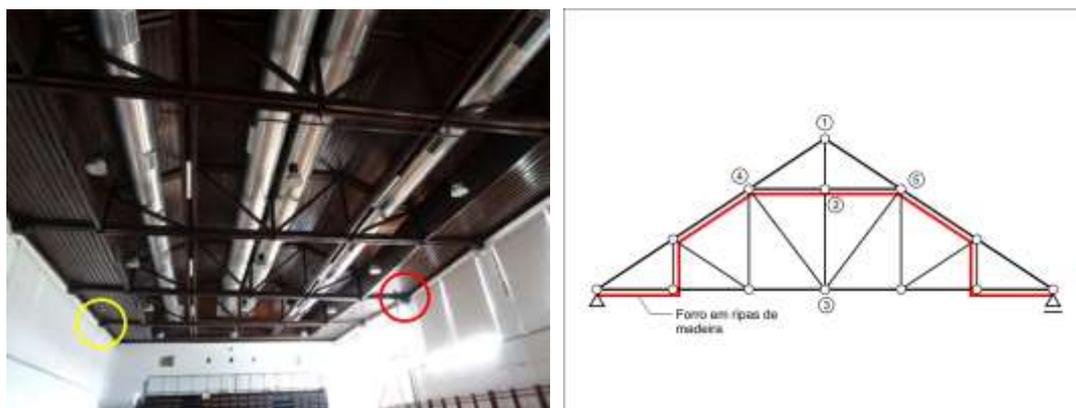
Figura 2: a) Vista interior da sala e localização dos danos b) Corte esquemático

Em setembro de 2017, coincidindo com o início do ano escolar, foi identificada a rotura de um apoio (identificado por um círculo a vermelho na Figura 2-a) duma asna de cobertura, e uma situação de pré-rotura noutro (círculo a amarelo). A existência de redistribuição de forças para outros sistemas de apoio, ainda que não expressamente concebidos para tal ou inteiramente compreendidos na inspeção subsequente, e o pronto escoramento das asnas e zonas afetadas, para mitigar os efeitos e a progressão da rotura, impediram o colapso das asnas afetadas.

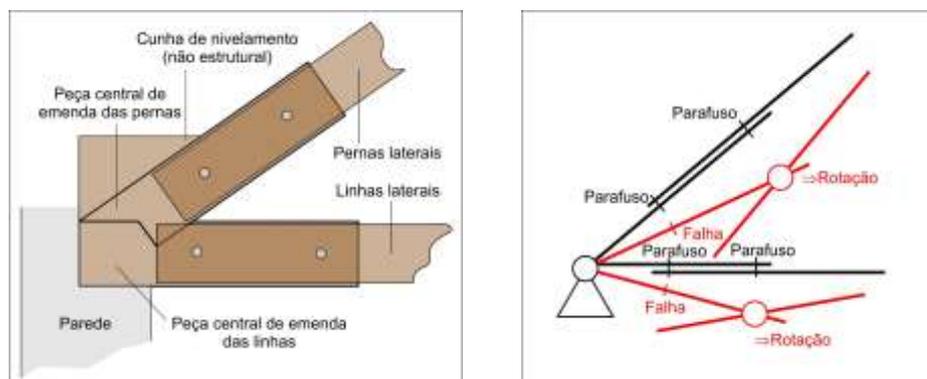
Figura 3: a) Arranjo existente nos nós b) Mecanismo potencial

Como referido, as pernas e as linhas das asnas principais são duplas. Na inspeção estrutural verificou-se que, nos apoios, as duas pernas e as duas linhas eram ligadas, cada par, a uma peça central de madeira, com dimensão igual à das duas peças ligadas, sendo esta que penetrava em profundidade na espessura da parede, Figura 3-a. Essa ligação era realizada por dois parafusos de 24mm de diâmetro, implicando a rotura de um parafuso a formação do mecanismo de rotura esquematizado na Figura 3-b.

Há várias possibilidades para que tenha sido adotada esta disposição, nomeadamente: i) a insuficiência de comprimento das pernas e das linhas para realizarem o equilíbrio de forças no ponto teórico de apoio (situação esquematicamente representada na Figura 3-a); ii) a insuficiência de comprimento da linha, além da secção do entalhe que recebe a perna, para

evitar a rotura por corte do “taco” exterior; iii) a excentricidade do ponto de concorrência dos eixos da(s) perna(s) e da(s) linha(s) em relação ao ponto teórico de apoio, que origina um binário que tem de ser equilibrado por flexão destas; iv) a garantia de posicionamento da carga da asna no eixo (na direção longitudinal da parede) do apoio; v) uma combinação das anteriores.

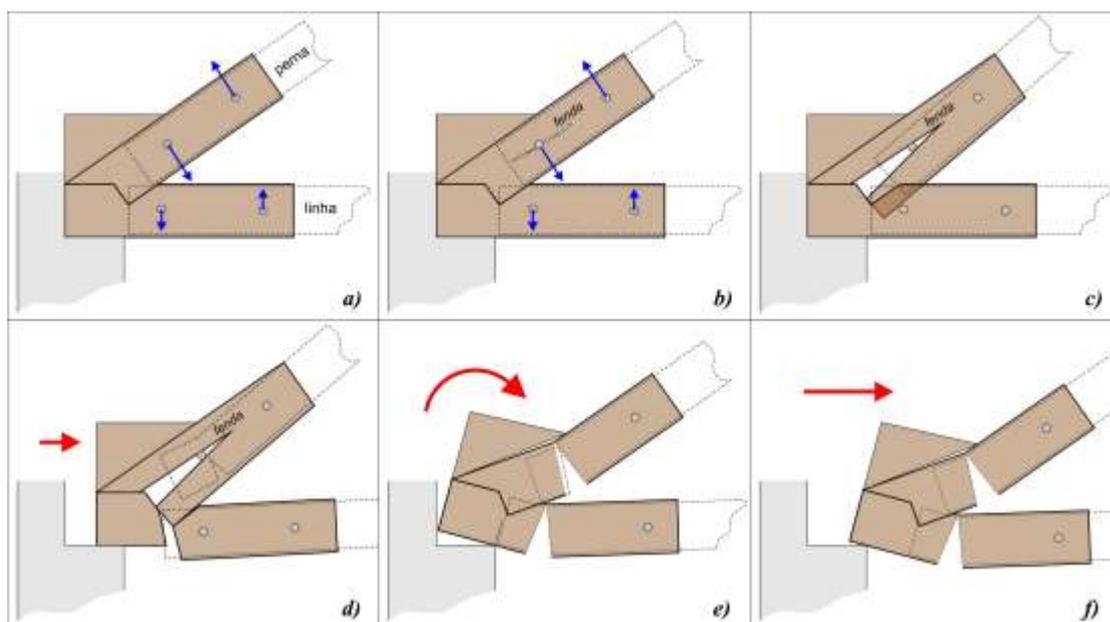
Figura 4: Sequência de eventos conducentes à rotura do apoio

Para melhor compreensão, representa-se nas figuras seguintes a sequência de eventos que resultou na rotura representada de forma simplificada na Figura 3-b, a qual concorda de forma exemplar com o registo fotográfico do acidente.

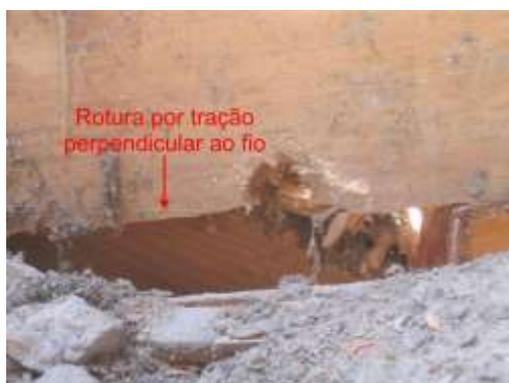
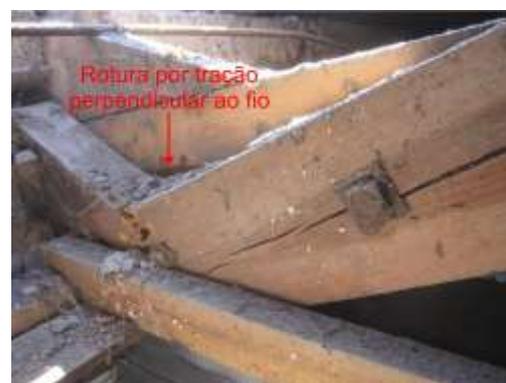
Figura 5: a) Rotura da peça central b) Rotura da ligação

As Figuras 5-a-b são as representações reais deste mecanismo. Na figura 5-a pode ver-se, em primeiro plano, a peça central fraturada, com origem no furo do parafuso, igualmente visível. Na Figura 5-b observa-se o mecanismo de rotura consumado. A ligação das pernas falhou primeiro e, ao rodarem, estas causaram a rotura da ligação das linhas, situadas sob aquelas.

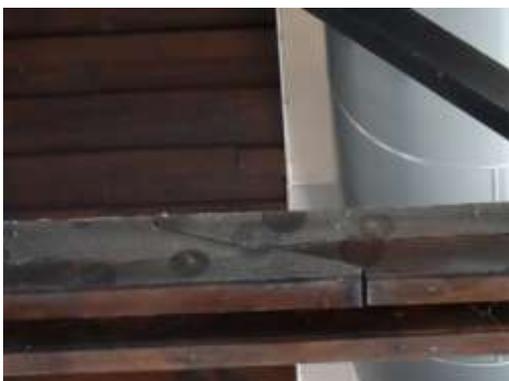
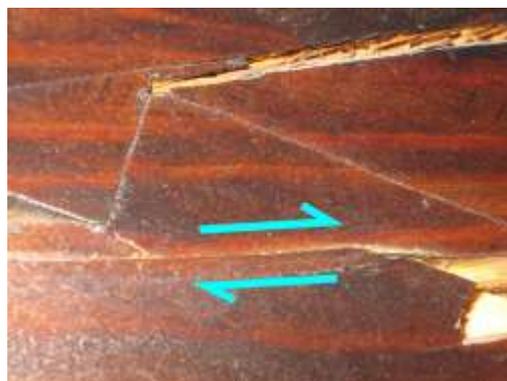
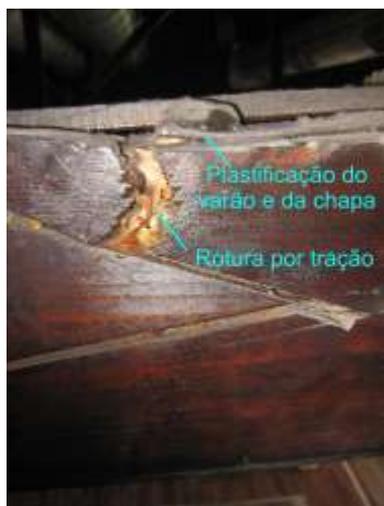
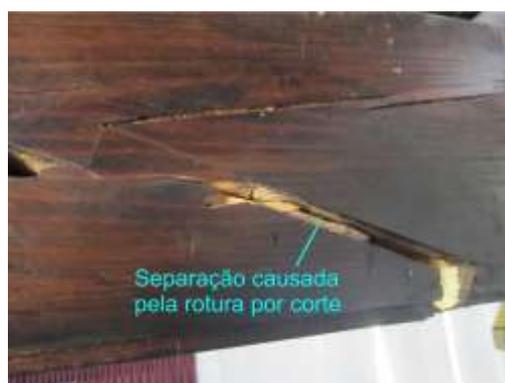
Figura 6: a) Vista geral b) Ruptura por corte c) Abertura da junta d) Plastificação do ligador

Para além das roturas nos apoios, ocorrências críticas que suscitaram a peritagem e subsequente obra de reabilitação, a inspeção estrutural revelou outras deficiências, de risco variável mas, em todo o caso, requerendo a aplicação de medidas corretivas. As mais importantes foram as roturas das emendas de tipo “raio de Júpiter” (Figura 6-a) existentes em todas as linhas, em posições variáveis. Estas ocorreram por corte do dente de imbricamento das peças, segundo a superfície indicada na Figura 6-b. Embora a geometria da ligação seja genericamente correta, a altura do dente – e, por conseguinte, a área de corte daquela superfície – é demasiado pequena. Recorda-se que esta altura devia corresponder a 1/3 da das peças a unir, muito mais do que o que se observa na figura. Estas roturas, suscetíveis de causar o colapso das asnas, só não tiveram esse resultado graças à redundância proporcionada pela cavilha de estabilização contra a separação das peças, visível na Figura 6-c. No entanto, a transferência para esta da força anteriormente transmitida pelo dente originou a sua plastificação e rotação, com a consequente abertura da ligação, e ainda a rotura por tração da cunha de madeira contra a qual a cavilha exerceu força de compressão, também visível na Figura 6-c.

Para as emendas de tipo “raio de Júpiter”, utilizou-se ainda uma solução semelhante a esta, apenas com o requisito adicional de ser suficientemente longa para que os furos dos parafusos fossem praticados para além do limite da zona da ligação de carpintaria (Figura 11).

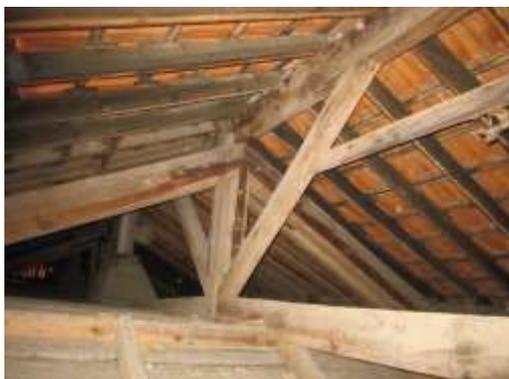
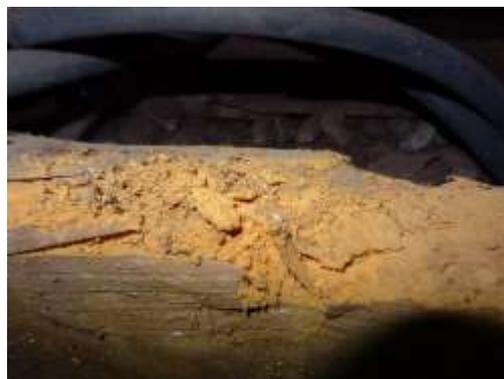
Figura 7: a) Estrutura principal em boas condições b) Elementos secundários degradados

A inspeção no desvão situado entre o forro e a cobertura propriamente revelou que os elementos estruturais principais (asnas, madres e vigas de travamento, Figura 7-a) se encontram em boas condições, apresentando ataques pontuais e pouco importantes por caruncho e não evidenciando apodrecimentos. Situação diferente é a dos elementos secundários, nomeadamente barrotes de apoio do forro inferior e algumas tábuas deste, boa parte dos quais se encontram fortemente

deteriorados por carunchos (Figura 7-b), sem outra hipótese de reparação que não a sua substituição. A causa provável desta diferença é a de estes serem horizontais e terem maior superfície específica (logo, terem maior suscetibilidade à deposição de ovos) e, possivelmente, serem de madeira de qualidade mais fraca.

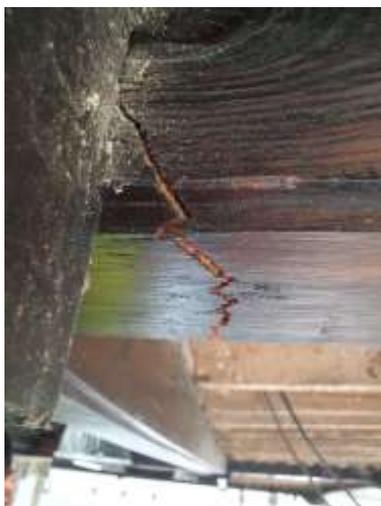
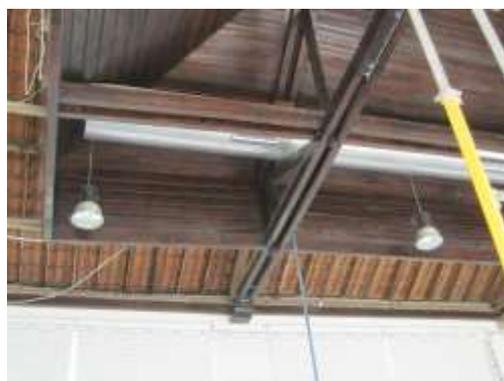
Figura 8: a) Linha fraturada b) Deformação excessiva no forro

Já durante a execução da obra de reabilitação, foram observadas duas anomalias não detetadas na inspeção preliminar, sendo uma crítica e a outra secundária. A primeira era uma linha partida, devido à presença de um nó de grandes dimensões no elemento de madeira, reduzindo sensivelmente a secção útil da peça (Figura 8-a). A outra era uma deformação excessiva da zona em consola do forro de madeira, causada por deformação da estrutura de apoio (Figura 8-b).

Nos apoios colapsados, para além da substituição da peça de madeira central, houve que substituir também os troços de pernas e linhas que sofreram danos em razão do colapso daquela peça. Pretendeu-se inicialmente realizar a ligação da madeira nova à antiga com próteses baseadas em resina epoxy e varões roscados, mas a falta de empresas habilitadas para esse trabalho obrigou a recorrer à solução convencional de ligação por chapas de aço externas (Figura 10). Esta solução foi igualmente utilizada para a emenda de reparação da fratura de Figura 8-a.

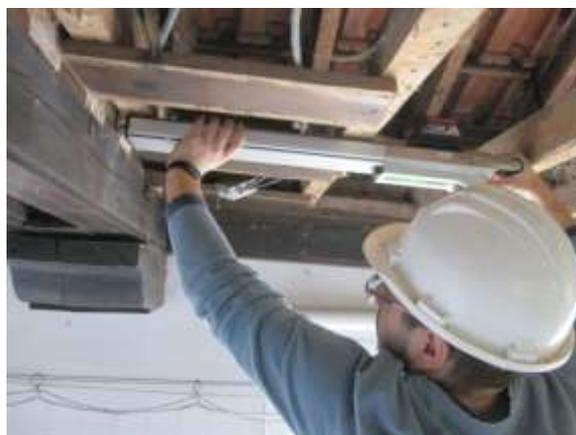
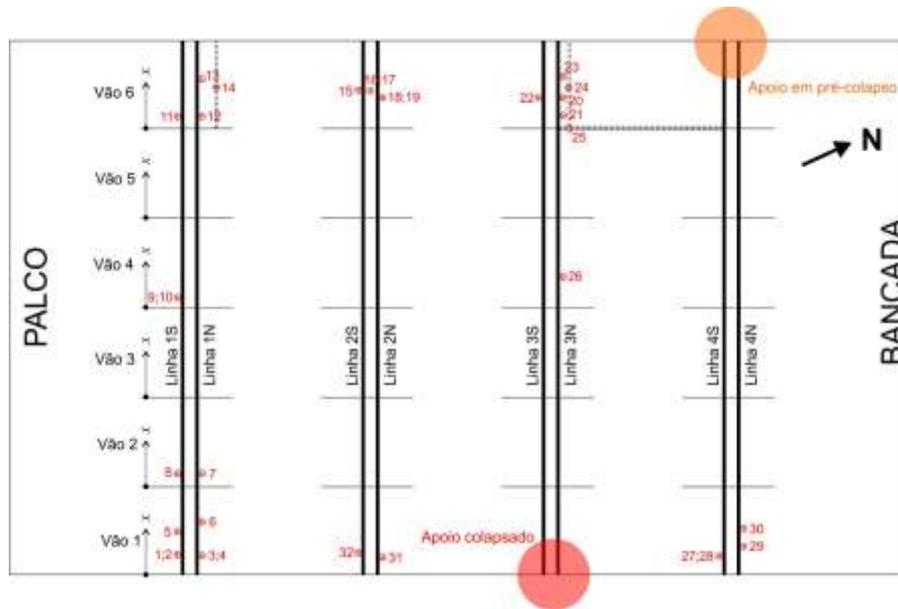
Figura 14: Programa da campanha de perfurações com Resistógrafo

Tendo havido dúvidas, quando o forro foi removido (Figura 12-d), relativamente ao estado de conservação e nível de ataque biológico de alguns elementos, foi programada a campanha de perfurações com Resistógrafo (Figura 13) representada na Figura 14, que confirmou o bom estado geral das madeiras estruturais não se exigindo, por conseguinte, nenhuma alteração do plano de execução anteriormente descrito.
