QUATORZE ANOS DE USO DAS PONTES DE MADEIRA DO CAMPUS II DA EESC/USP: INSPEÇÕES PERIÓDICAS NDT

FOURTEEN YEARS OF USE OF THE TIMBER BRIDGES OF THE CAMPUS II EESC/USP: PERIODIC INSPECTIONS NDT

Dussarrat Brito, Leandro⁽¹⁾; Pigozzo, Julio César⁽²⁾; Calil Junior, Carlito^{(3)*}

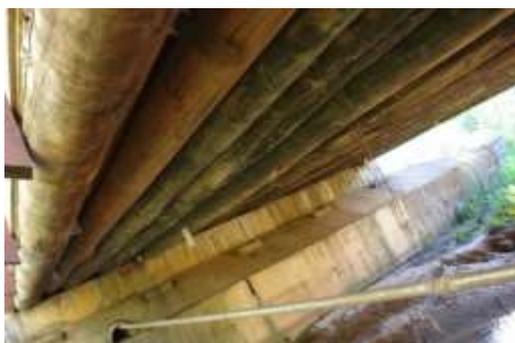
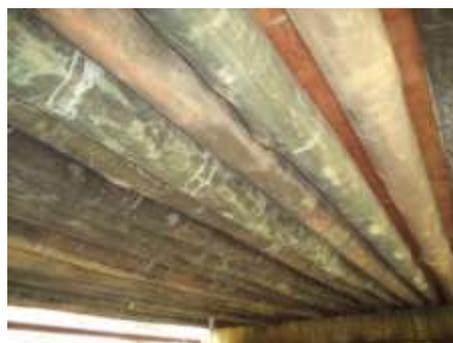
Para acompanhamento dos aspectos visuais no estado de conservação das longarinas do tabuleiro da ponte P01 com vigas de eucalipto citriodora tratados com CCA, têm-se registrado fotos digitais capturadas em inspeções periódicas realizadas desde a época da execução da estrutura desta ponte. Na Figura 3, ilustram-se duas destas fotos capturadas em épocas distintas, onde pode-se notar numa visão geral, os aspectos visuais no estado de conservação com vigas de eucalipto citriodora tratados com CCA que constituem as longarinas do sistema em placa mista do tabuleiro desta ponte P01. A foto da Figura 3(a) foi registrada em inspeção visual realizada em 06 de março de 2012 e a da Figura 3(b), registrada em 11 de outubro de 2018. Vale destacar que sobre a camada de concreto armado desta ponte P01 possui revestimento asfáltico, que favorece como fator impermeabilizante, proporcionando maior proteção e durabilidade das toras de madeira tratadas.

Figura 3: Inspeções visuais - aspectos visuais no estado de conservação das longarinas do tabuleiro da ponte P01 com vigas de eucalipto citriodora tratados com CCA.

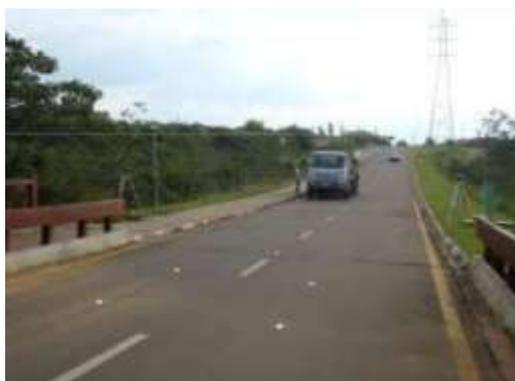
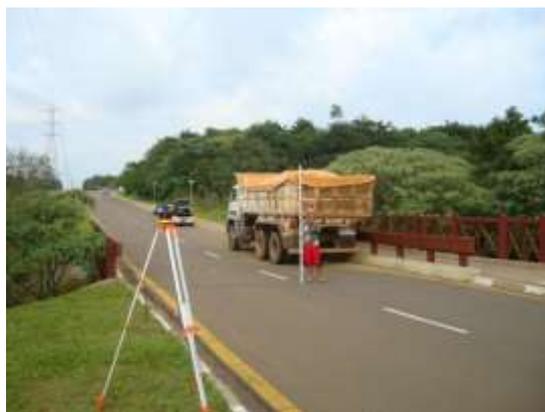
Além de inspeções visuais, na ponte P01 foram realizados testes NDT, com provas de carga com carregamento estático em 24 de setembro de 2005, e em 14 de maio de 2011, utilizando-se a carga real de um caminhão com três eixos totalmente carregado, posicionado longitudinalmente sobre o tabuleiro de tal forma que os eixos traseiros ficassem centrados no vão, e transversalmente o caminhão foi posicionado em três hipóteses: na lateral da margem M1, no centro e na lateral da margem M2. (Pigozzo et al, 2014). Os deslocamentos verticais em vários pontos na direção transversal, no centro do vão, foram medidos com e sem os carregamentos, por meio de uma régua milimétrica, utilizando-se um nível óptico com sensibilidade de 1,0mm. Conforme ilustrações indicadas nas figuras de 4 a 6 são demonstrados os resultados de Pigozzo et al (2014), onde foram comparados com os deslocamentos verticais obtidos por avaliações numéricas e também comparados com resultados obtidos na primeira avaliação experimental, que indicam o bom comportamento estrutural, além da ausência de manifestações patológicas graves, considerando-se pouca manutenção realizada nesta ponte P01.

Figura 4: Prova de carga no tabuleiro da ponte P01 - (a) Detalhe do posicionamento dos níveis ópticos. (b) Procedimento de leitura dos deslocamentos verticais.

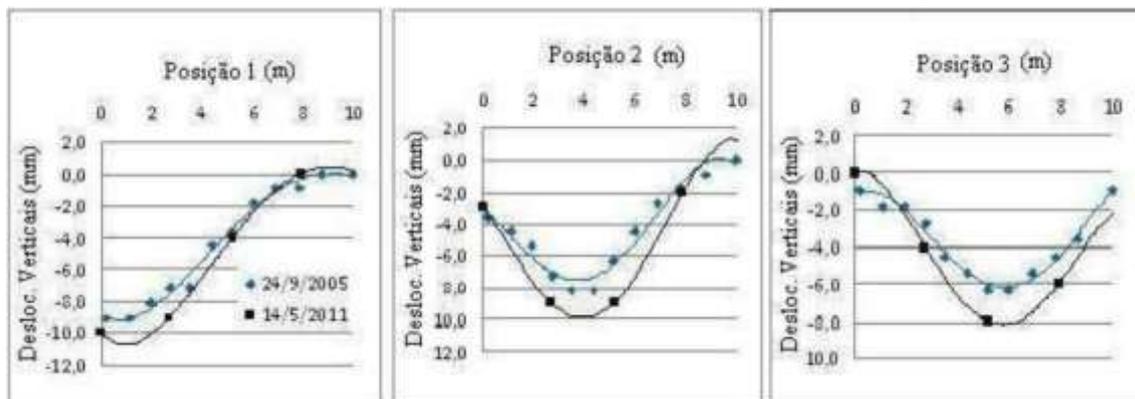
Figura 5: Resultados de deslocamentos verticais na linha central, apresentados por Pigozzo et al (2014) em prova de carga na Ponte P01.

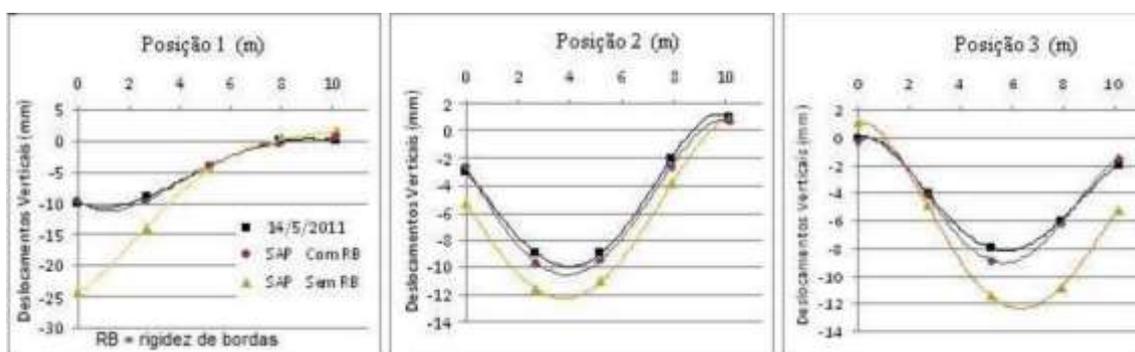
Figura 6: Valores obtidos de deslocamentos verticais na linha central, valores dos deslocamentos teóricos com e sem rigidez de borda, apresentados por Pigozzo et al (2014) em análise ao comportamento da Ponte P01.

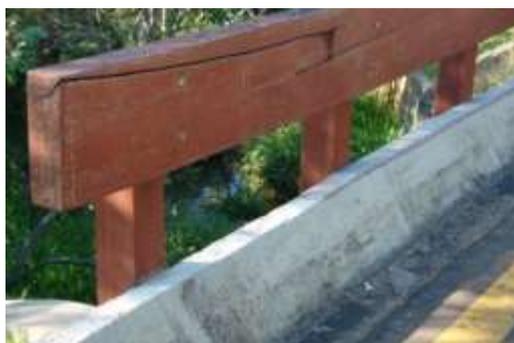
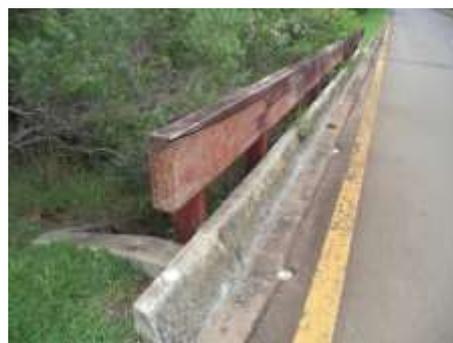
Quanto os aspectos visuais dos elementos estruturais de madeira construídas para as defensas nesta ponte P01, conforme ilustrações indicadas nas fotos das Figuras 4 e 5, é notável o quanto a ausência de reparos em manutenções periódicas preventivas, sem a tomada de cuidados contínuos na proteção superficial de pinturas stain, ou seja, quando as madeiras ficam expostas às intempéries, estas podem ficar susceptíveis as deteriorações superficiais por ações atmosféricas de luz ultravioleta e biodeterioração por umidade. Este fator, quando associado a fendas expostas sujeitas ao armazenamento interno de umidade, são regiões que tendem naturalmente a um potencial de risco de biodeterioração da madeira por apodrecimento. Em análise as ilustrações das fotos capturadas após em cinco anos e sete meses Figuras 7(b) e 8(b) nota-se os aspectos visuais na evolução das manchas de fungos emboloradores e manchadores, nas regiões entre as fendas, tornando-se as peças de madeira das defensas susceptíveis ao ponto de partida para biodeterioração por fungos apodrecedores. Como fator fundamental de medida preventiva para proteção superficial destas peças de madeira expostas recomendam-se manutenções imediatas com raspagem, lixamento e aplicações de três demãos de pinturas com stain fungicida hidrorrepelente. A ação hidrorrepelente de pintura stain pode favorecer de sobremaneira como proteção superficial, que proporcionaria maior durabilidade e prolongamento da vida útil das peças de madeira expostas.

Figura 7: Inspeções visuais - aspectos visuais no estado de conservação das peças da defesa da margem M1 da ponte P01. Nota-se a evolução de manchas de fungos manchadores e emboloradores, pela ausência de manutenção de pintura superficial “stain fungicida hidrorrepelente”, indicada em 2012.

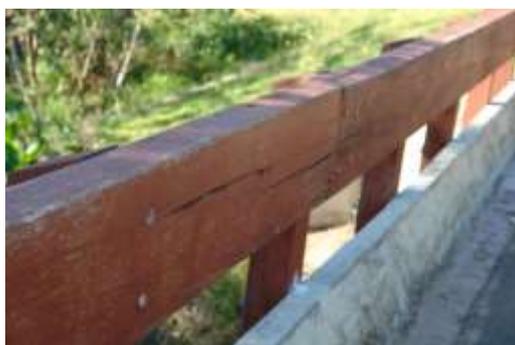
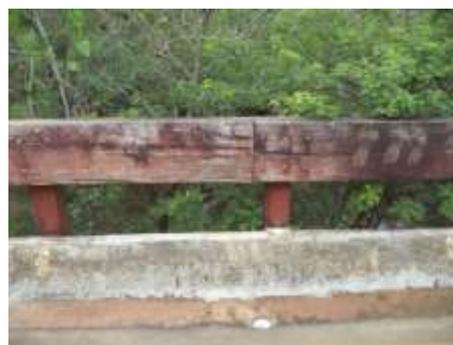
Figura 8: Inspeções visuais - aspectos visuais no estado de conservação das peças da defesa da margem M1 da ponte P01. Nota-se a evolução de manchas de fungos manchadores e emboloradores, pela ausência de manutenção de pintura superficial “stain fungicida hidrorrepelente” indicada em 2012.

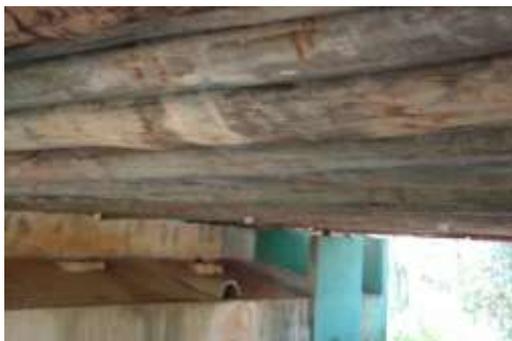
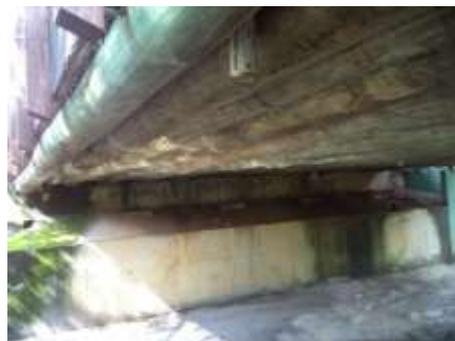
Nas avaliações visuais dos elementos estruturais de madeira da ponte P02, analogamente ao sistema da ponte P01, nota-se aspectos no estado de conservação das peças de eucalipto citriodora tratados com CCA que constituem as longarinas do tabuleiro da ponte P02, conforme ilustrações indicadas na Figura 9. Nota-se neste período de inspeção a evolução dos limos esverdeados sobre a estrutura do muro de concreto da cabeceira da ponte P02, como pode ser observado nas fotos da margem M1 ilustradas também na Figura 9.

Figura 9: Inspeções visuais – aspectos no estado de conservação das longarinas do tabuleiro da ponte P02 de eucalipto citriodora tratados com CCA.

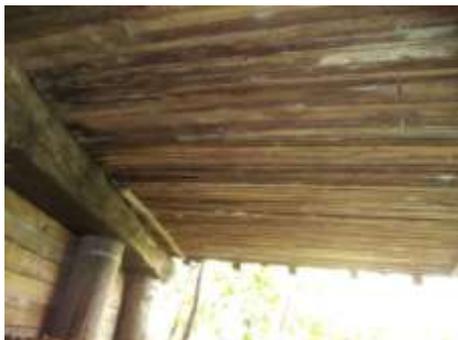
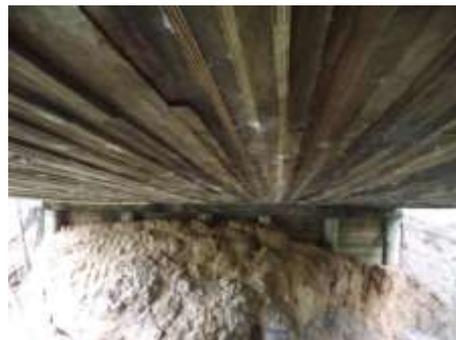
Nas avaliações visuais dos elementos estruturais de madeira da ponte P03, construída com sistema multicelular de compensado e madeira protendida, pode-se notar os aspectos no estado de conservação das peças após treze anos e oito meses de utilização, conforme ilustrações indicadas na Figura 10.

Figura 10: Inspeções visuais - aspectos visuais no estado de conservação das peças de madeira serrada e compensados do sistema de tabuleiro multicelular protendido da ponte P03.

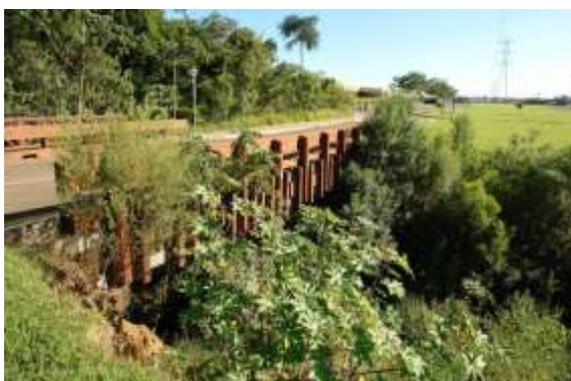
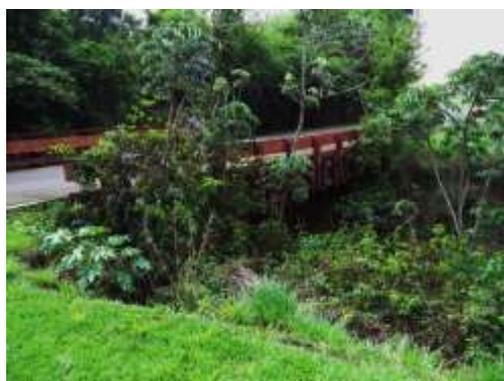
Figura 11: Inspeções visuais – vegetação densa sob a ponte P03.

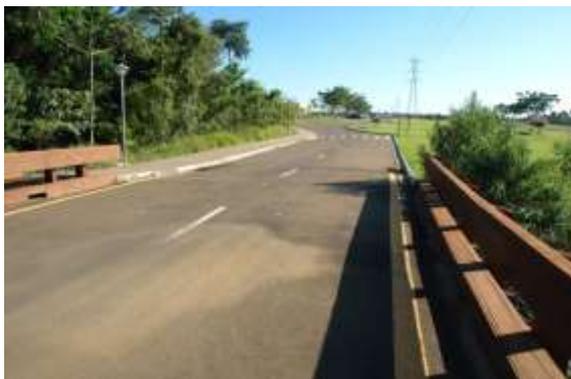
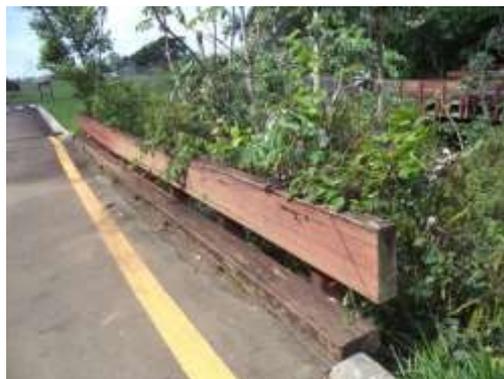
Figura 12: Inspeções visuais – aspectos visuais da defesa na região da vegetação densa sob a ponte P03. Devido a presença desta vegetação densa, nota-se a evolução de manchas de fungos manchadores e emboloradores, principalmente pela ausência de manutenção preventiva de pintura superficial “stain fungicida hidrorrepelente”, indicada em 2012.

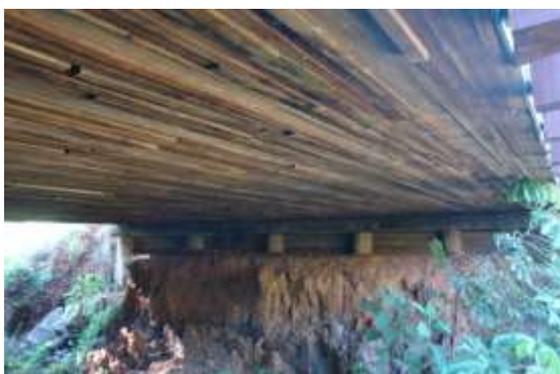
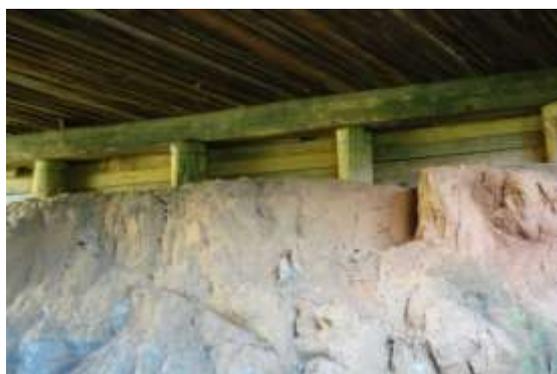
Nas avaliações visuais dos elementos estruturais de madeira da ponte P04, construída com sistema multicelular com vigas MLC e peças de madeira protendidas lateralmente, pode-se notar os aspectos no estado de conservação das peças após treze anos e oito meses de utilização, conforme ilustrações indicadas na Figura 13.

Figura 13: Inspeções visuais - aspectos visuais no estado de conservação das peças de madeira serrada e compensados do sistema de tabuleiro multicelular protendido da ponte P03.

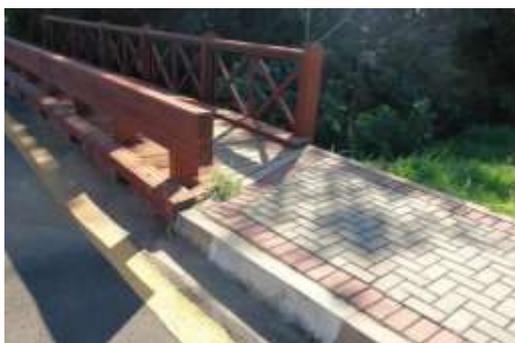
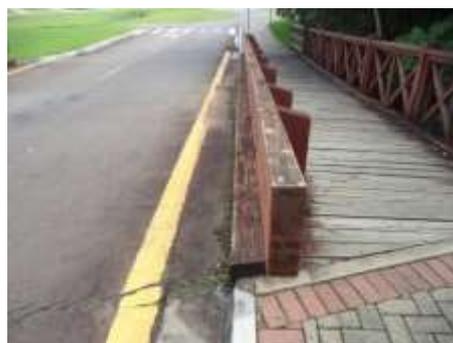
Figura 14: Inspeções visuais – aspectos visuais da defesa na margem M2 na ponte P04. Nota-se a evolução de manchas de fungos manchadores e emboloradores, pela ausência de manutenção de pintura superficial “stain fungicida hidrorrepelente”, indicada em 2012.

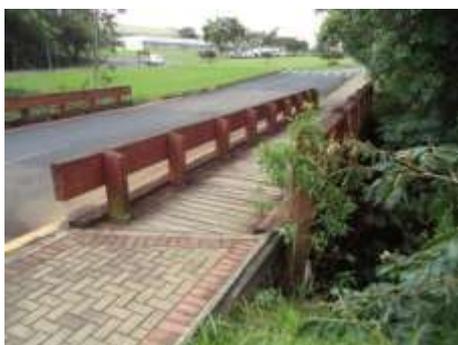
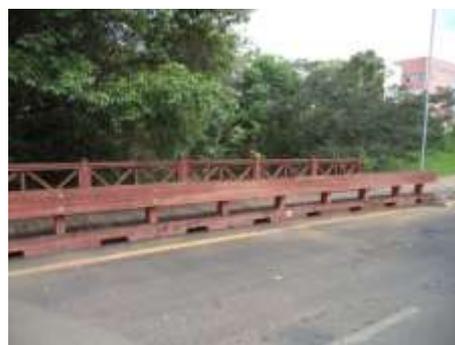
Figura 15: Inspeções visuais – aspectos visuais da defesa na margem M2 na ponte P04.
