## COMPORTAMIENTO DE VIVIENDA BIO-PASIVA TRAS OCHO AÑOS DE EXPOSICIÓN EN CLIMA OCEÁNICO

### PERFORMANCE OF A SINGLE FAMILY BIO-PASSIVE HOUSE AFTER EIGHT YEARS EXPOSITION IN OCEAN CLIMATE

Lozano, Alfonso <sup>(1)</sup> \*; Lorenzo, David <sup>(2)</sup>; Alonso, Mar <sup>(3)</sup>; Álvarez, Felipe <sup>(4)</sup>

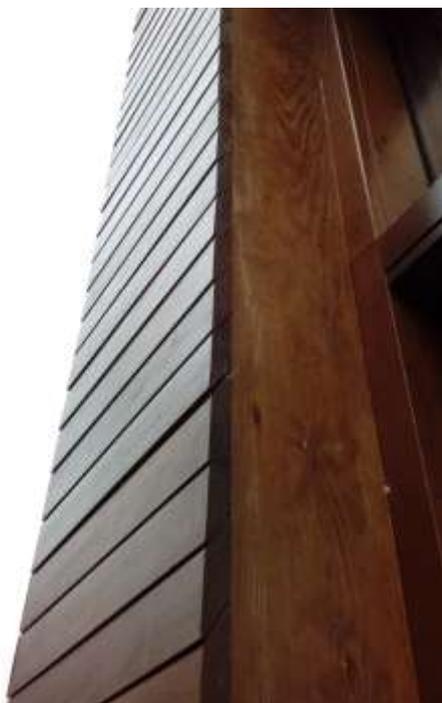
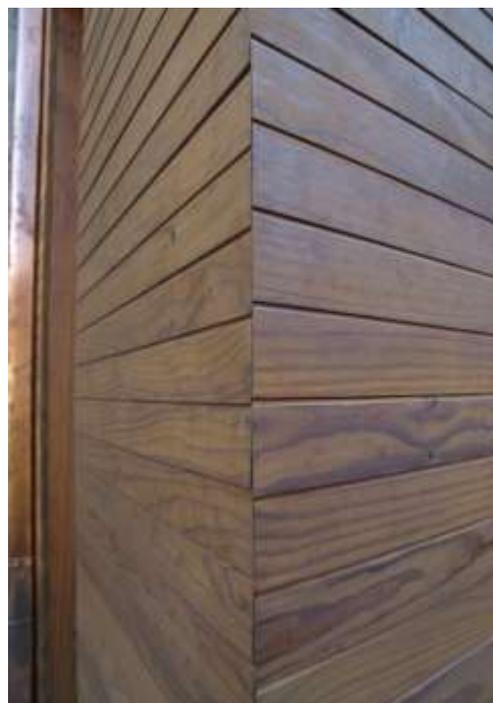
En al exterior, tras ocho años de exposición, los perfiles de madera termotratada siguen manteniendo el anclaje, las juntas y los encuentros prácticamente idénticos al inicial (Figura 13). También puede apreciarse el perfecto estado de la arista, a pesar de la debilidad de esta unión (Figura 14). Como puede comprobarse, también se mantiene la tonalidad tras la aplicación del tratamiento protector en el año 2016.

*Figuras 13 y 14: Perfecto estado de las uniones entre las tablas de madera termotratada.*

Simplemente hacer constar que en el verano de 2016, exactamente cuatro años después de entrega la vivienda, debido al tono agrisado que habían adquirido la madera instalada en las galerías, se renovó el tratamiento de las piezas dispuestas en las fachadas, utilizándose en este caso un producto base cera con propiedades hidrofugantes. Por el contrario, en la tarima exterior no aplicó ningún acabado con el objeto de que la madera adquiriese el tono agrisado característico con el paso del tiempo.

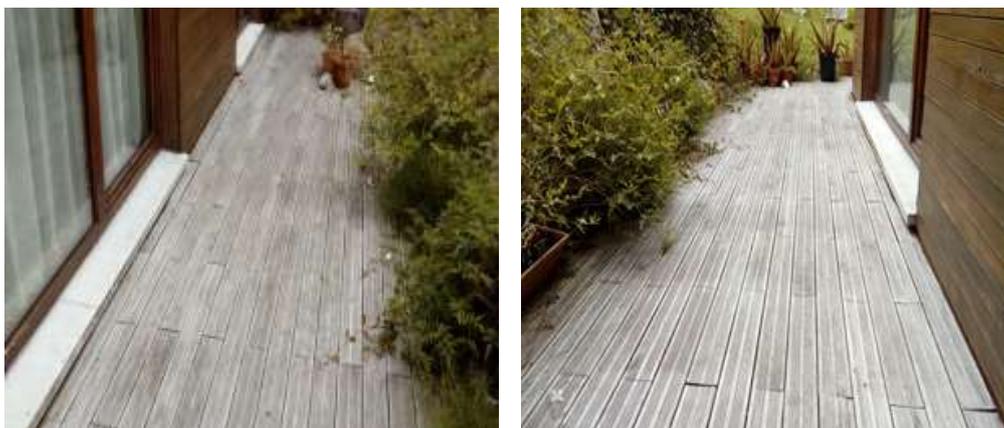
Por el contrario, puesto que la tarima exterior no había recibido ningún producto de acabado, la tonalidad era la grisácea característica de la madera expuesta a la radiación UVA (Figuras 15 y 16). A pesar de ello, y gracias a la ventilación inferior y a la separación entre las tablas, no se detectaron pudriciones o ataques de insectos xilófagos en ninguna zona del pavimento.

*Figuras 15 y 16: Tono agrisado de la tarima exterior.*
