ESTIMACION DE LA PERDIDA DE RIGIDEZ LATERAL DE MUROS CLT DE 2 PISOS CON TECNICAS NO DESTRUCTIVAS

ESTIMATION OF THE LOSS OF LATERAL STIFFNESS OF 2-STORIES CLT WALLS BY NON-DESTRUCTIVE TECHNIQUES

Opazo-Vega, Alexander ^{(1)*}; Benedetti, Franco ⁽¹⁾; Rosales, Victor ⁽²⁾; Jara, Alan ⁽¹⁾; Sepúlveda Sebastián ⁽¹⁾, Oyarzo, Claudio ⁽³⁾

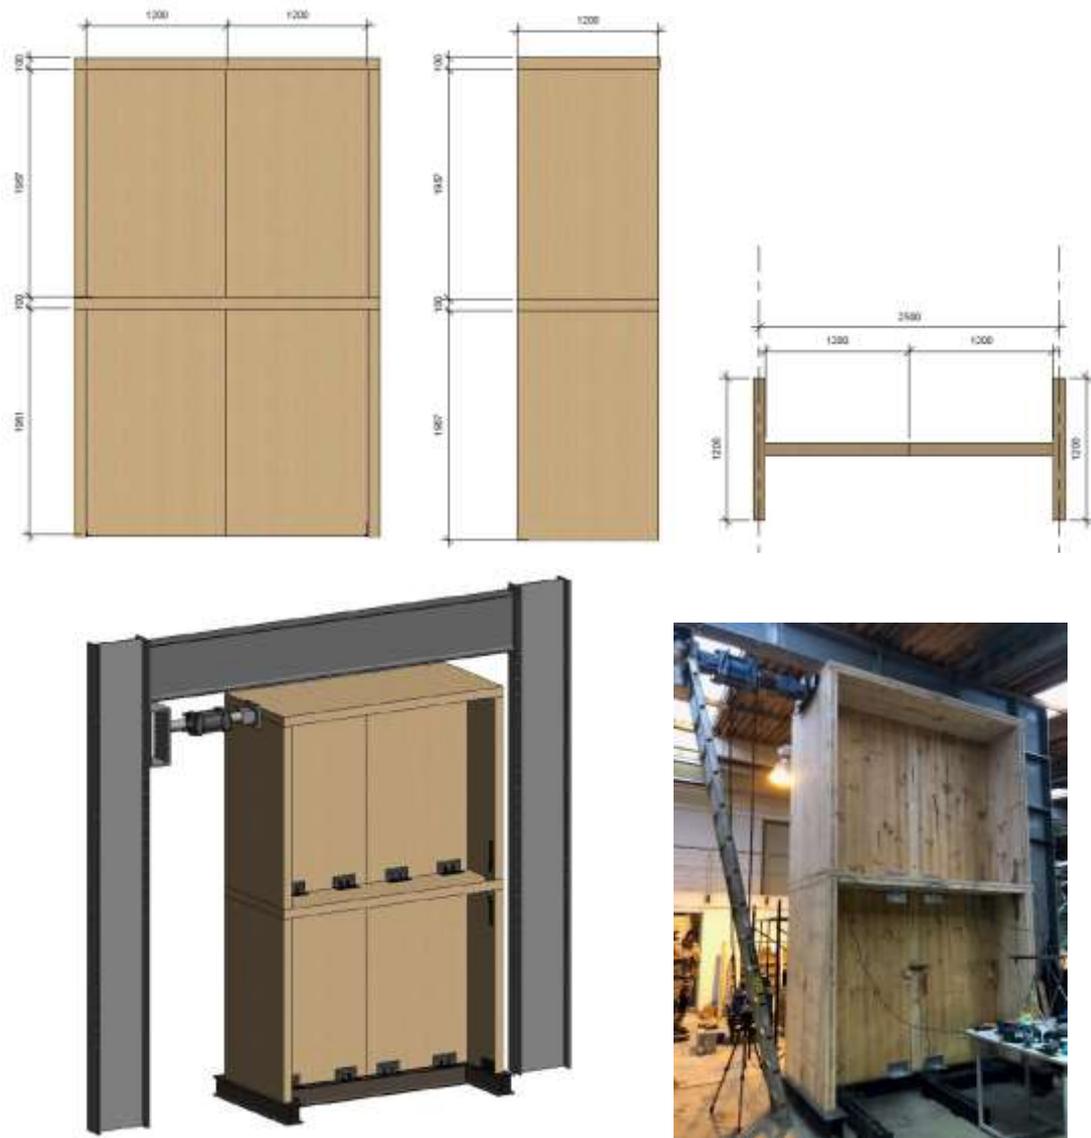
Se ensayaron 2 prototipos de muros CLT de 2 pisos, fabricados con piezas de madera de Pino Radiata, grado estructural mecánico C16, y pegados con adhesivos del tipo poliuretano. Se configuraron paneles de 3 capas, con espesores finales de 100 mm. Un módulo 3D típico de 2 pisos de altura se configuro con el ensamble de 10 paneles. En la Figura 1 se muestran algunas vistas del prototipo y las dimensiones nominales.

Figura 1: Dimensiones, vistas de los muros e implementación en laboratorio

El ensayo de carga estática lateral cíclica no reversible se realizó a través de un actuador hidráulico ubicado a nivel superior del segundo piso de los muros. Además, se instalaron una serie de transductores de desplazamientos para monitorear el comportamiento de los muros en las direcciones horizontales y verticales, tanto en términos globales como relativos entre paneles. Se realizaron ciclos de carga-descarga, con incrementos de 0.5 T hasta llegar a las 5 T. De esa carga en adelante, se aplicaron incrementos de 1 T hasta la falla del muro, o una eventual pérdida de estabilidad que pusiera en peligro a los operarios y la instrumentación.

Para realizar los ensayos no destructivos basados en vibraciones se instalaron 6 acelerómetros uniaxiales, en el muro lateral ubicado en el sector opuesto a la aplicación de carga del actuador hidráulico. Los acelerómetros fueron distribuidos en toda la altura del muro, tenían una sensibilidad de 100 mV/g y sus señales fueron registradas a una frecuencia de muestreo 1652 Hz. La excitación vibratoria de los muros se realizó a través de una serie de impactos de baja energía, aplicados a distintas alturas, pero en la misma dirección de la carga estática.

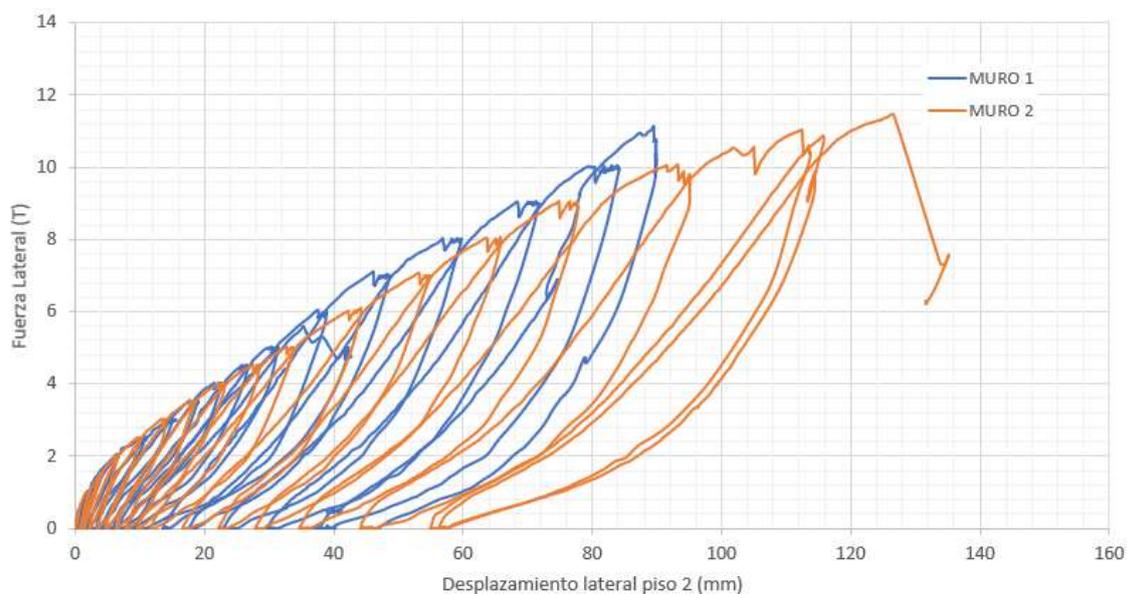
Figura 2: Curvas carga lateral vs desplazamiento lateral piso 2

Como se puede ver de la Figura 2, en los dos muros se generaron comportamientos globales bastante similares, con pérdidas de rigidez lateral evidentes a medida que se aumentaba la carga. Esto se debió a que los distintos conectores fueron ingresando de manera secuencial a su rango no lineal, principalmente en los herrajes anti-levantamiento (hold-down) de los extremos cercanos a la carga, y los tornillos instalados en la unión del tipo spline entre los paneles centrales. Ambos muros fueron capaces de resistir cargas hasta las 11 T aproximadamente, sin embargo, el muro 2 tuvo una capacidad de deformación lateral mayor antes de fallar.

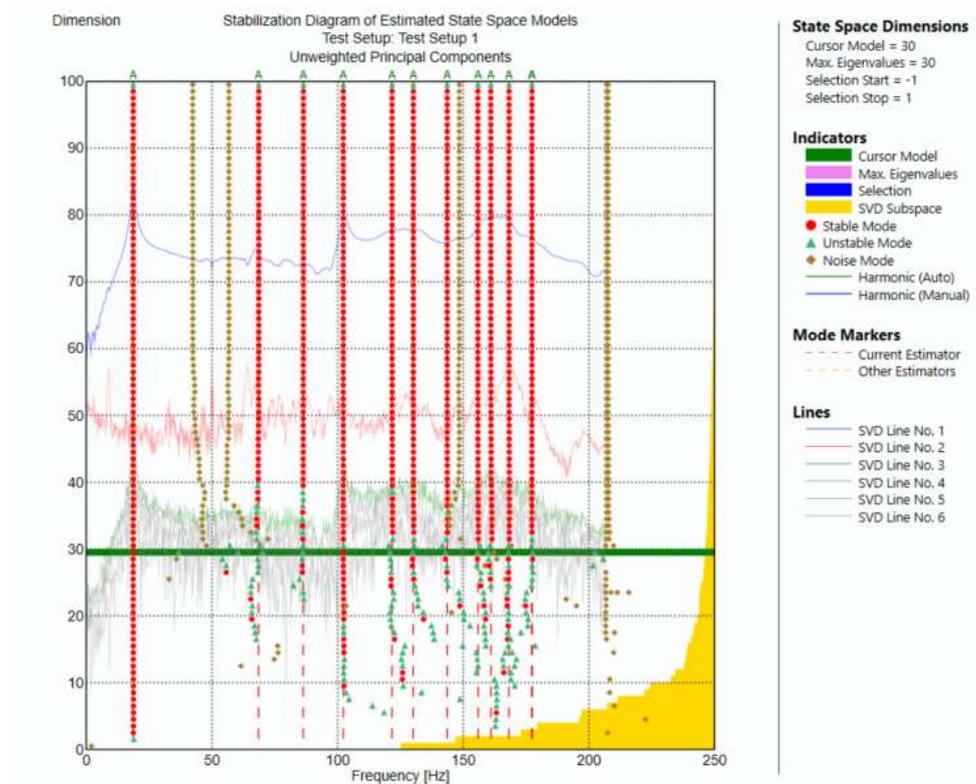
Figura 2: Diagrama de estabilización para la detección de frecuencias de vibración a través de SSI (muro1, carga lateral de 2.5 T)

De la Figura 2, se observan una serie de líneas verticales rojas, que se ordenan para distintos valores de frecuencias. La frecuencia lateral fundamental del muro para este caso fue de 18.67 Hz. En la Figura 3 se muestran las frecuencias laterales fundamentales obtenidas después de cada ciclo de carga lateral estática, para el muro 1.

En la Figura 3 se muestra un ejemplo de detección de las frecuencias de vibración lateral de los muros, inducidos por impactos de baja energía, a través del diagrama de estabilización del método SSI.

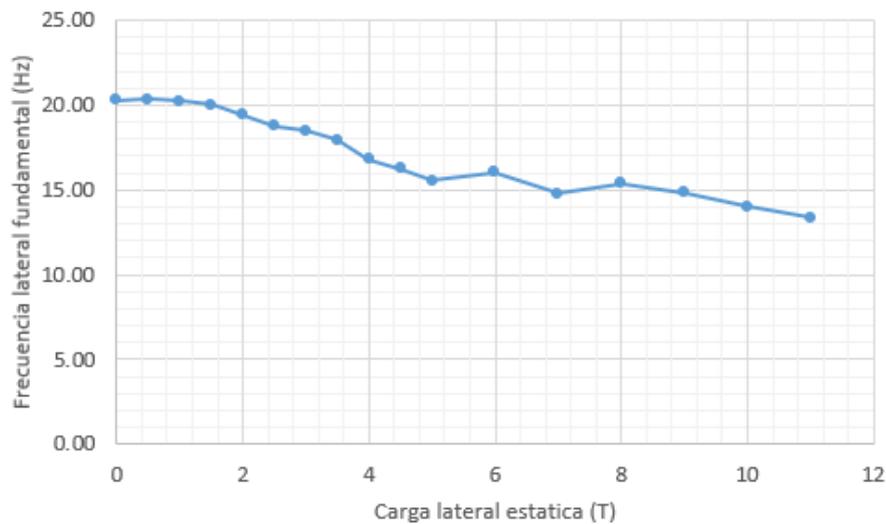
Figura 3: Variación de las frecuencias fundamentales laterales detectadas por el método SSI para distintos niveles de cargas laterales estáticas (muro1)

Como se puede ver de la Figura 3, la frecuencia fundamental en el muro 1 disminuyó desde un valor de 20.30 Hz (antes de aplicar cargas laterales estáticas, muro sin daño) hasta un valor de 13.38 Hz (muro con daño previo al colapso). Esta disminución de un 34% en la frecuencia fundamental, también se podría enunciar como un aumento en el periodo de vibración de 1.52 veces. Para esa condición de daño extremo, la rigidez tangente global del muro solo alcanzó a ser 0.28 veces la rigidez inicial. En la Figura 4 se muestra el nivel de daño que presentó el muro previo al colapso.

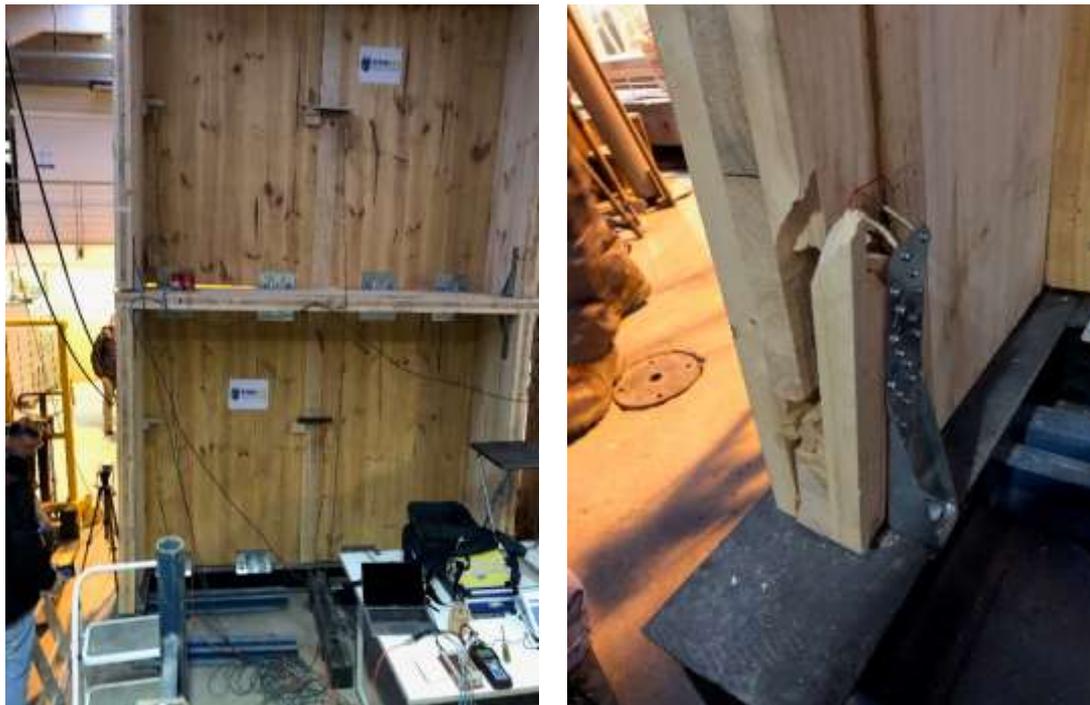
Figura 4: Modos de falla del muro 1 previo al colapso
