## COMPORTAMIENTO DE VIVIENDA BIO-PASIVA TRAS OCHO AÑOS DE EXPOSICIÓN EN CLIMA OCEÁNICO

### PERFORMANCE OF A SINGLE FAMILY BIO-PASSIVE HOUSE AFTER EIGHT YEARS EXPOSITION IN OCEAN CLIMATE

Lozano, Alfonso <sup>(1)</sup> \*; Lorenzo, David <sup>(2)</sup>; Alonso, Mar <sup>(3)</sup>; Álvarez, Felipe <sup>(4)</sup>

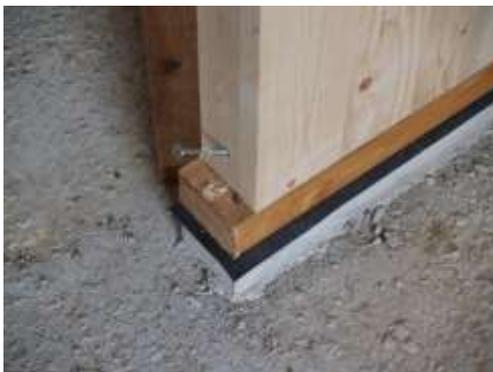
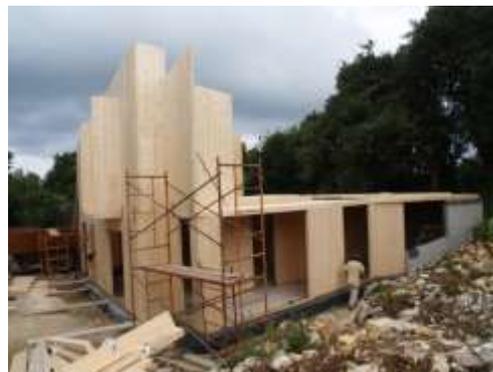
Figuras 1 y 2: Muros de carga de CLT y detalle de los arranques.

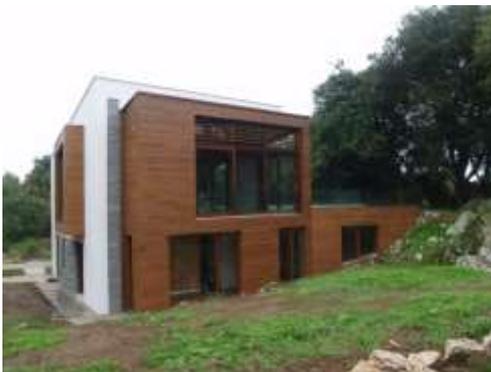
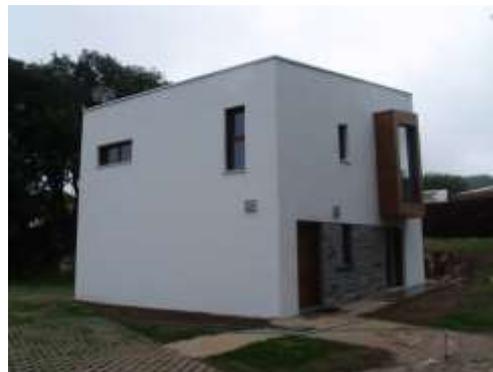
*Figuras 3 y 4: Fachadas Sur y Norte y Este de la vivienda.*

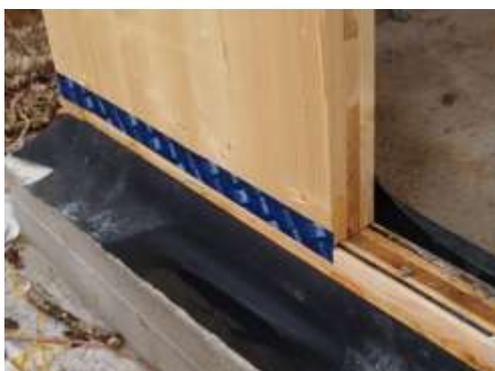
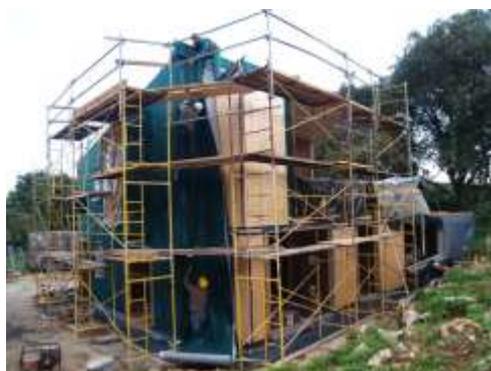
Respecto a las filtraciones y condensaciones, que a largo plazo podrían reducir la durabilidad tanto de los paneles de CLT, se evitaron con la disposición de láminas impermeables transpirables, con  $S_D = 0,01$  y  $S_D = 2,3$  en el exterior e interior, respectivamente. La Figura 5 muestra un detalle de las líneas dobles de caucho EPDM dispuestas en los cantos de los paneles, y las láminas de polipropileno como protección adicional en cada junta. Por su parte la Figura 6 refleja colocación de la primera línea de estanqueidad ( $S_D = 2,3$ ) y la impermeabilización de la solera soporte del decking de madera termotratada en la fachada Sur.

*Figuras 5 y 6: Láminas y sellados de estanqueidad y solera del decking.*

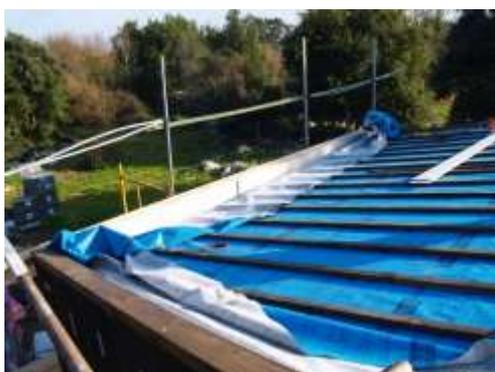
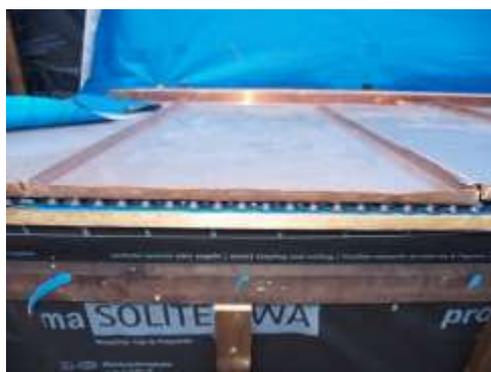
Para evitar las condensaciones bajo las cubiertas, rematadas con teja en el cuerpo principal y cobre en la galería, se dispusieron rastreles de duramen de madera de castaño para el primer caso (Figura 7), mientras que en la galería se utilizaron placas gofradas de polietileno (PE) con simple nódulo para facilitar la ventilación del intradós de la chapa (Figura 8).

*Figuras 7 y 8: Rastreles de duramen de castaño para la teja y placa de PE bajo el cobre.*

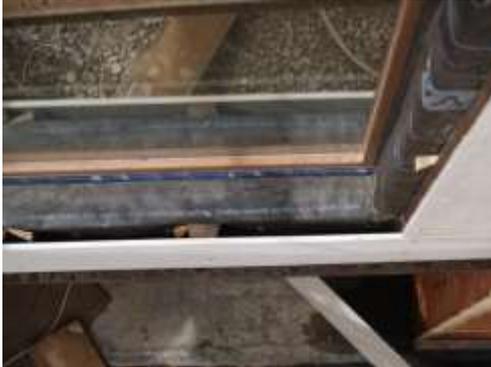
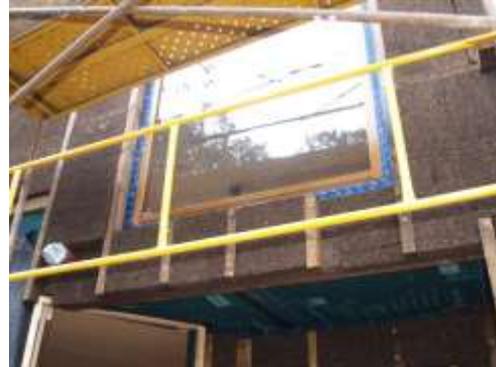
La Figura 9 permite observar las bandas de sellado en las carpinterías de acceso a la terraza de la planta baja y una de las ventanas, respectivamente.

*Figuras 9 y 10: Se prestó especial cuidado al sellado del perímetro de las ventanas.*

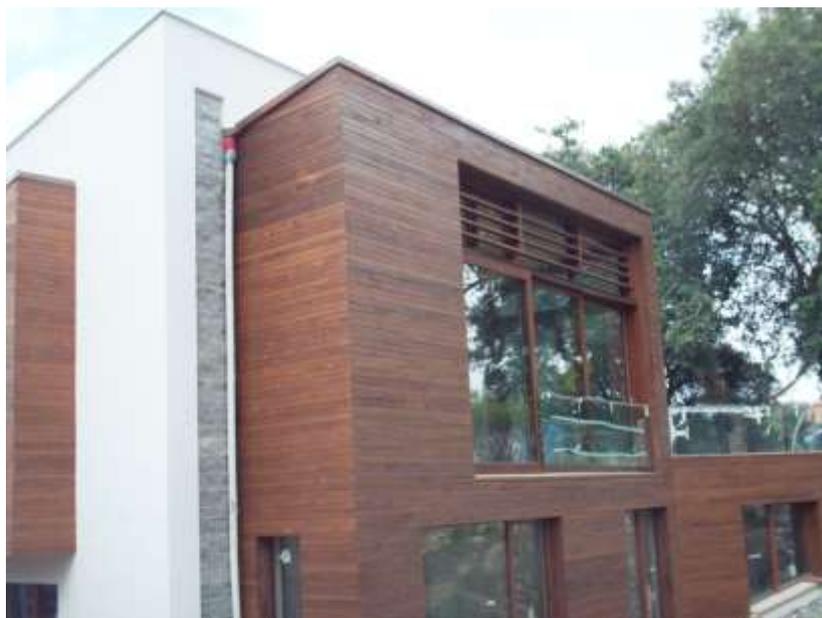
Dado que en esta zona los vientos dominantes se orientan precisamente hacia la fachada Sur, y las lamas de madera termotratada de las galerías, de 21 mm de espesor, 80 mm de ancho y diferentes largos, iban a situarse en sentido horizontal sobre rastreles de duramen de castaño, se eligieron piezas con corte oblicuo, inclinado hacia el exterior, desestimándose el habitual machihembrado para reducir las posibilidades de retención de agua en las ranuras. La fijación incluyó una mínima holgura para absorber los cambios pequeños volumétricos que podrían sufrir las lamas, al tiempo que se permite la aireación del trasdós, tal y como funcionaría una fachada ventilada. Sin embargo, para las esquinas, el proyecto especificaba encuentros en inglete, confiando en que se mantuviese la unión gracias a la estabilidad dimensional que proporciona el termotratamiento (Figura 11).

*Figura 11: Lamas en bisel y encuentros en inglete para las galerías.*

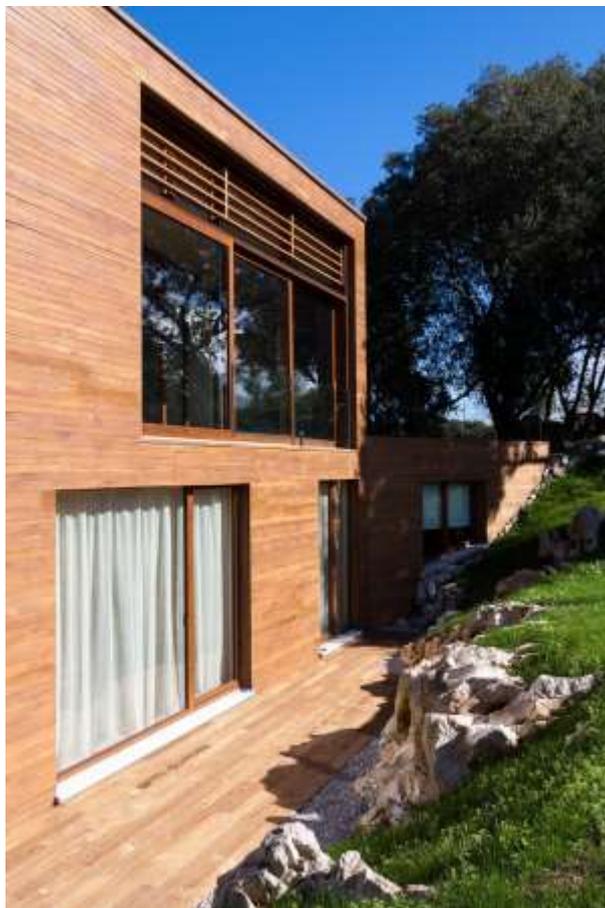
Toda la madera expuesta a los rayos UVA recibió un tratamiento final mediante un lasur al agua, en color marrón, formulado con aceite de lino, resinas y pigmentos naturales (Figura 12).

Figura 12: Terraza de fachada Sur en madera termotratada y protector UVA.

Simplemente hacer constar que en el verano de 2016, exactamente cuatro años después de entrega la vivienda, debido al tono agrisado que habían adquirido la madera instalada en las galerías, se renovó el tratamiento de las piezas dispuestas en las fachadas, utilizándose en este caso un producto base cera con propiedades hidrofugantes. Por el contrario, en la tarima exterior no aplicó ningún acabado con el objeto de que la madera adquiriese el tono agrisado característico con el paso del tiempo.
